Типы сейсмических повреждений  
в руинах городов II-VII веков  
в пустыне Негев,  
выявленные также в развалинах  
поселка Хальса 110-летнего возраста

**А.М. Корженков<sup>1</sup>, Э. Мазор<sup>2</sup>**

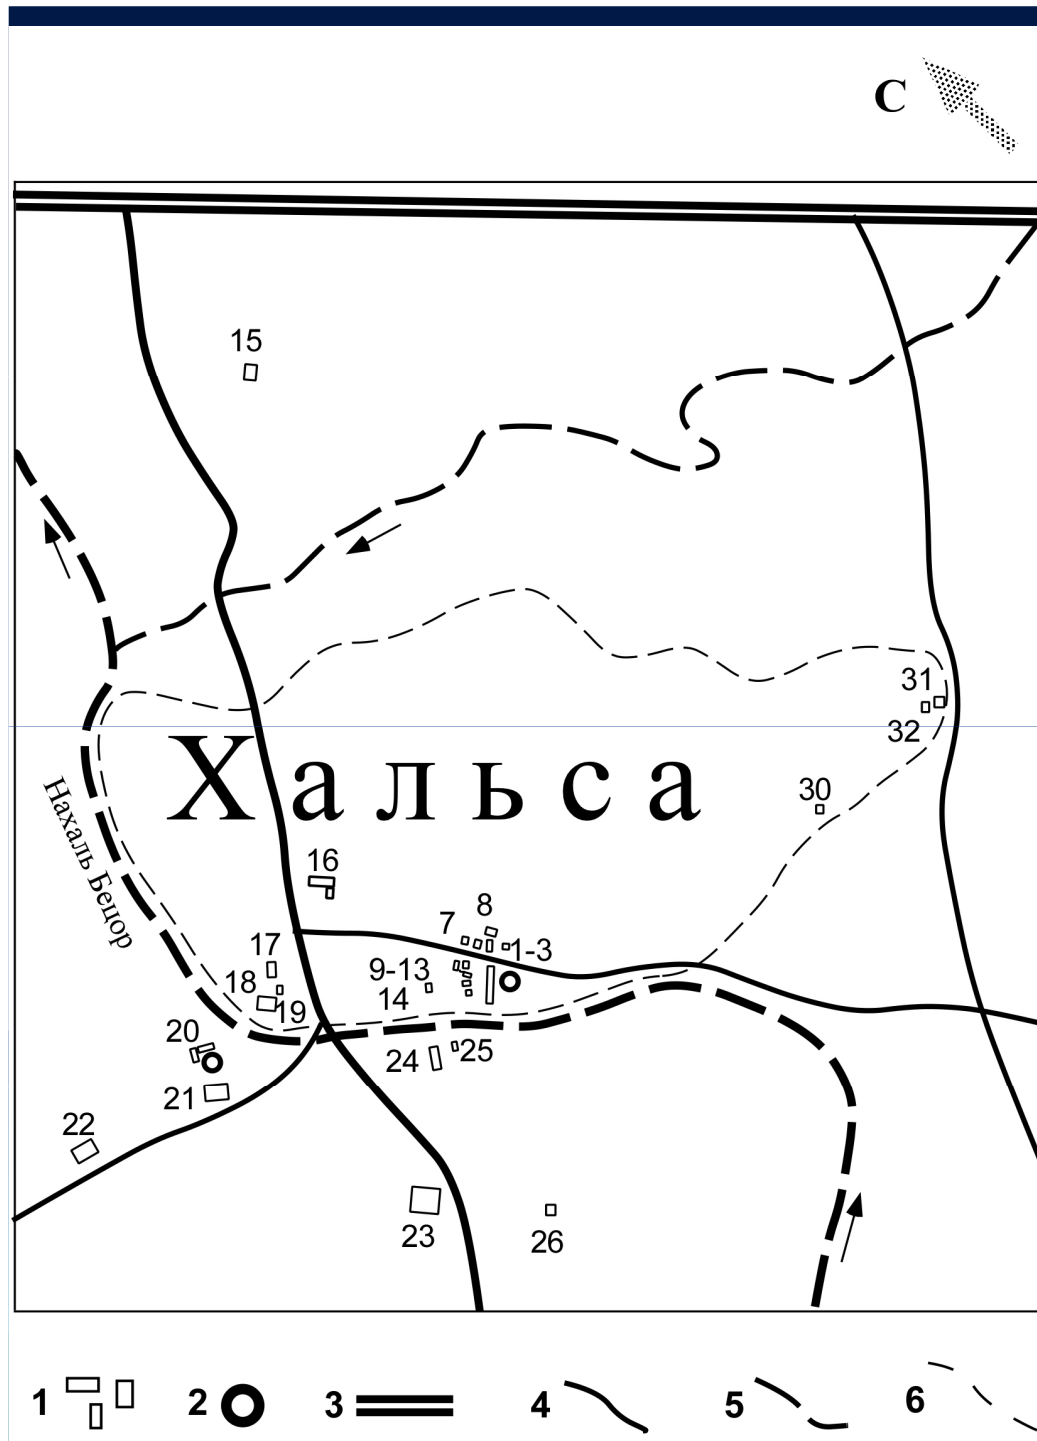
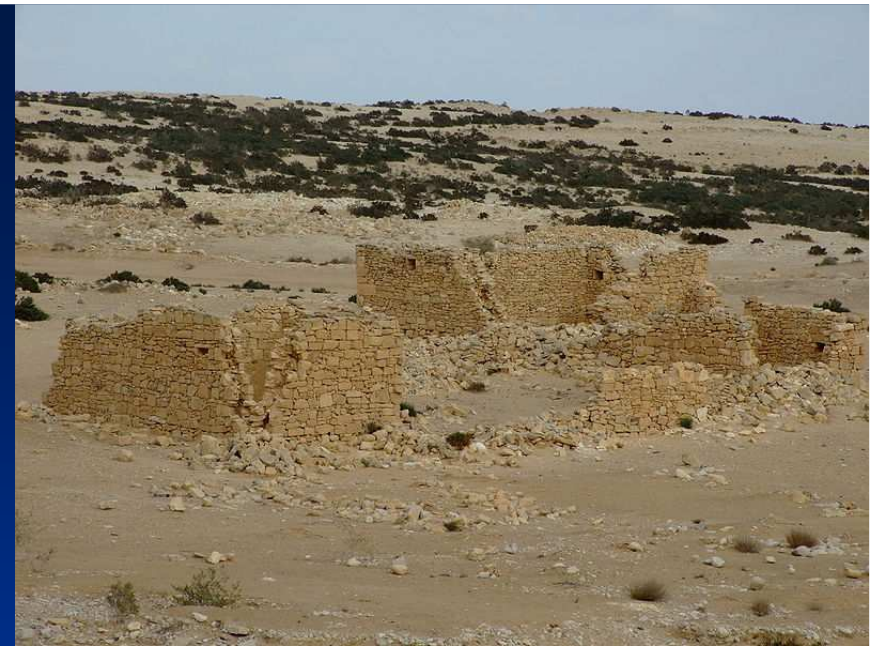
## Карта Бедуинской Хальсы, вычерченная по аэрофотоснимку

1 – строения (вне масштаба),  
2 – колодцы,  
3 – Шоссе № 222,  
4 – грунтовые дороги,  
5 – русла сухих рек,  
6 – схематический контур Набатийско-Римско-Византийского города Халуца.  
Номера на карте соответствуют точкам наблюдения

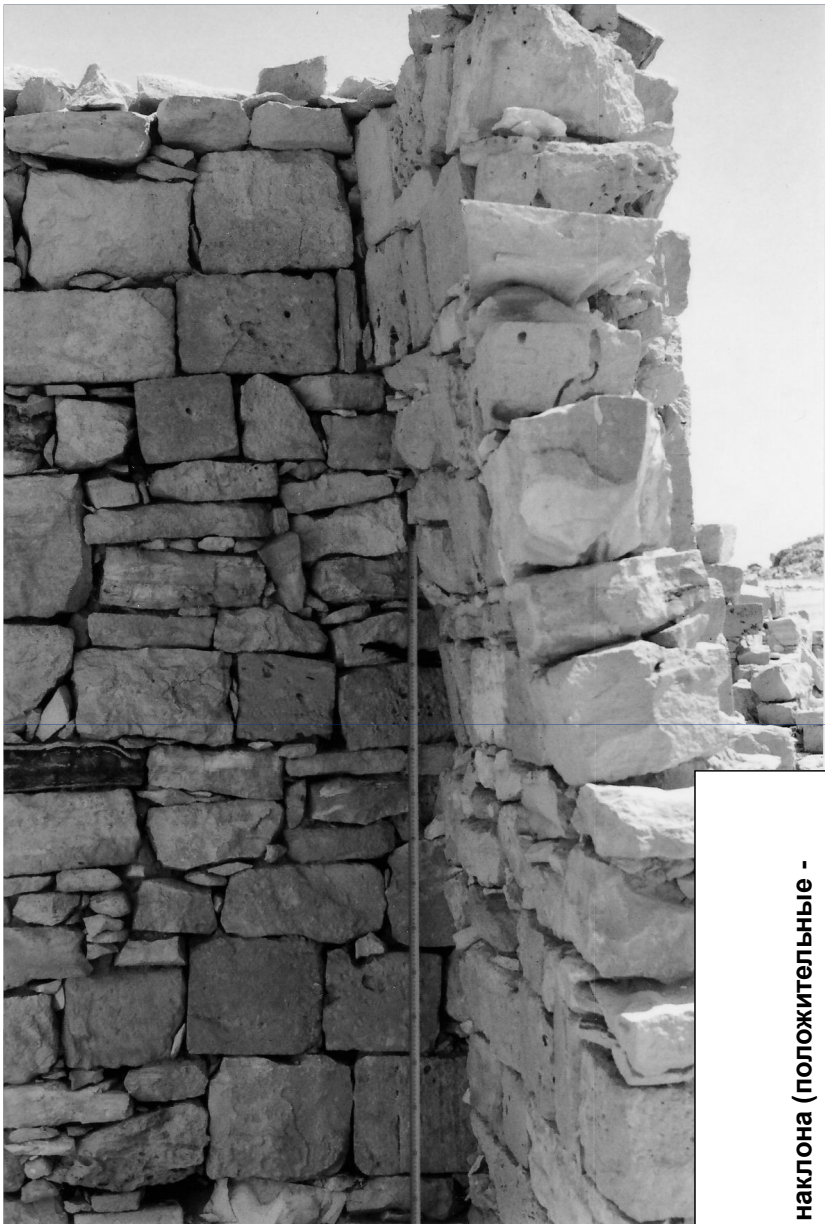
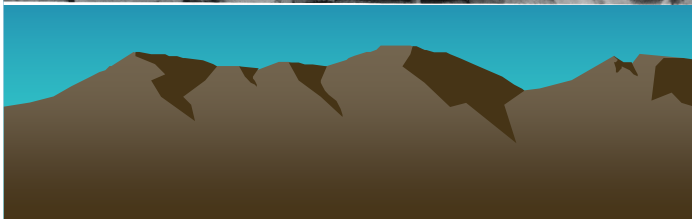
## Обрушения стен в Хальсе.

(а) Часть СВ стены здания 3 с азимутом простираения  $34^\circ$  упала к СЗ на расстояния 2,7 м.

(б) Диаграмма. Систематическое обрушение к СЗ, которое было отмечено для стен с СВ ( $25^\circ$ - $55^\circ$ ) простираением. В то же самое время, стены с ЮВ ( $110^\circ$ - $145^\circ$ ) простираением обрушались в обе стороны.

Эти наблюдения свидетельствуют, что воздействие сейсмических движений происходило вдоль СЗ-ЮВ оси

Углы наклона (положительные - к северу, отрицательные - к югу)

Простираение стен

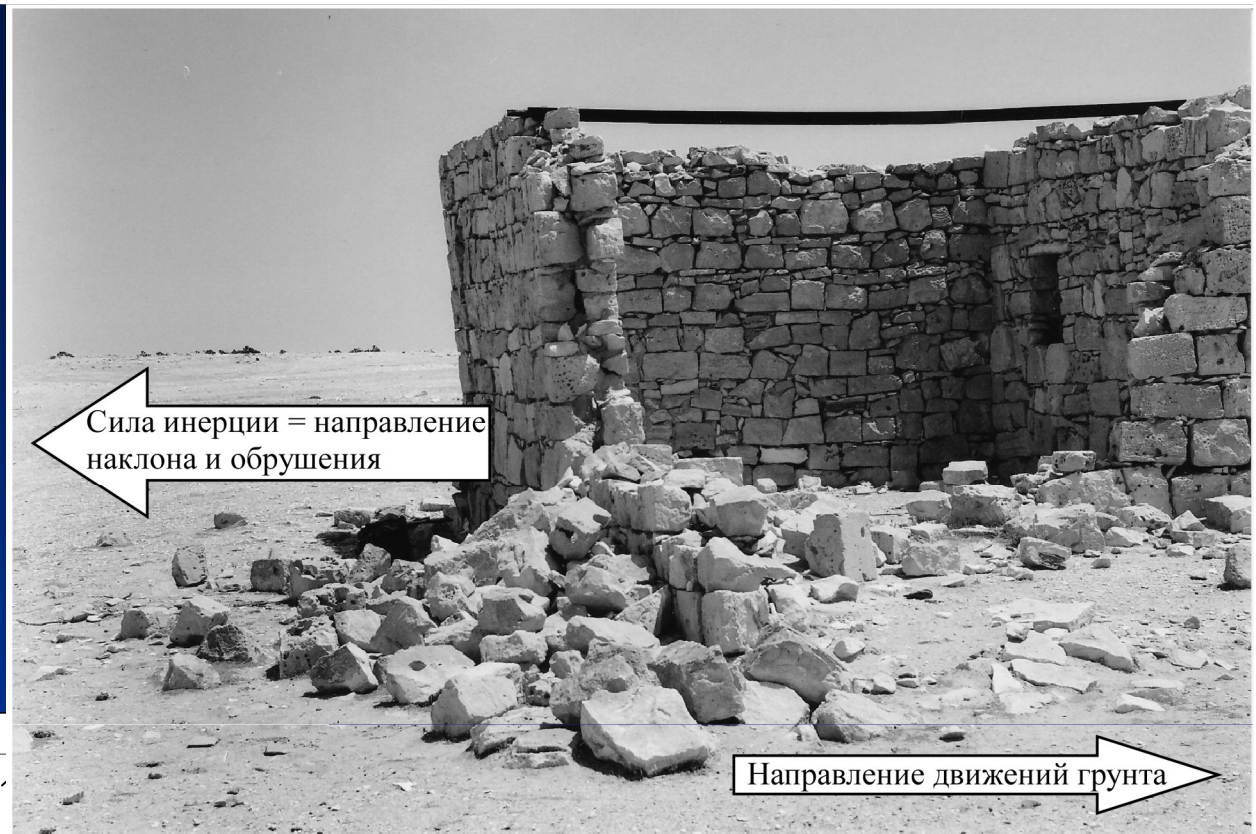
## Обрушения стен в Хальсе

(а) Часть СВ стены здания 3 с азимутом простираения  $34^\circ$  упала к СЗ на расстоянии 2,7 м.

(б) Диаграмма. Систематическое обрушение к СЗ, которое было отмечено для стен с СВ ( $25^\circ$ - $55^\circ$ ) простираением. В то же самое время, стены с ЮВ ( $110^\circ$ - $145^\circ$ ) простираением обрушались в обе стороны. Эти наблюдения свидетельствуют, что воздействие сейсмических движений происходило вдоль СЗ-ЮВ оси.

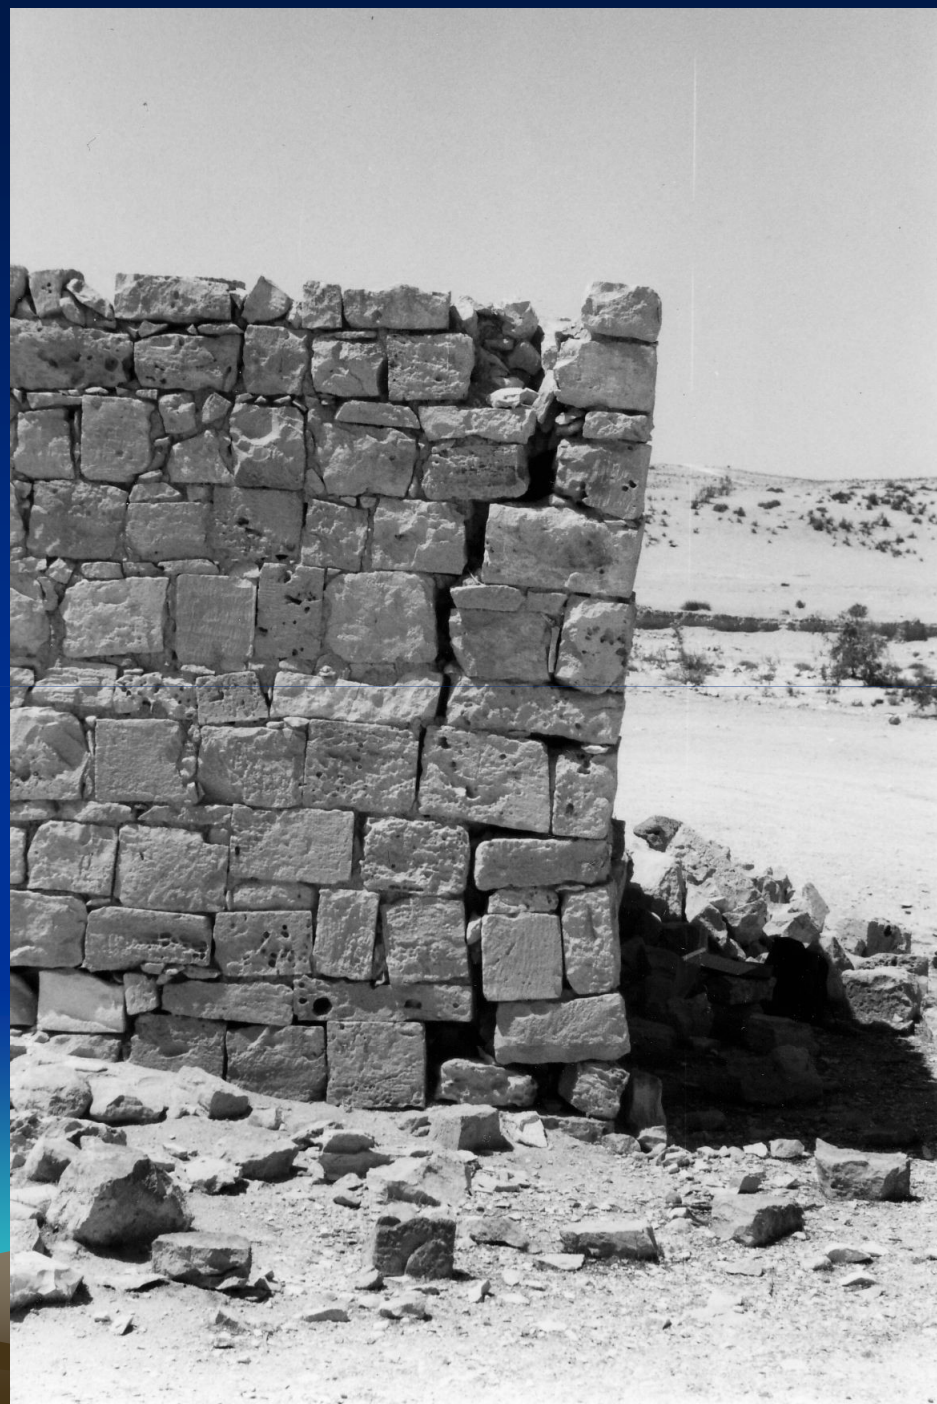
**Деформации углов зданий в Турецко-Британских постройках Бедуинской Хальсы.** Северный угол здания 3 в его верхней и нижней (б) частях почти вывалился. (в) Диаграмма, показывающая, что максимальное число выявленных случаев деформированных углов отмечено для северных и западных частей сооружений. Деформации в южных и восточных углах менее распространены. Эти наблюдения указывают, что направление действия сейсмических движений было вдоль СЗ-ЮВ оси

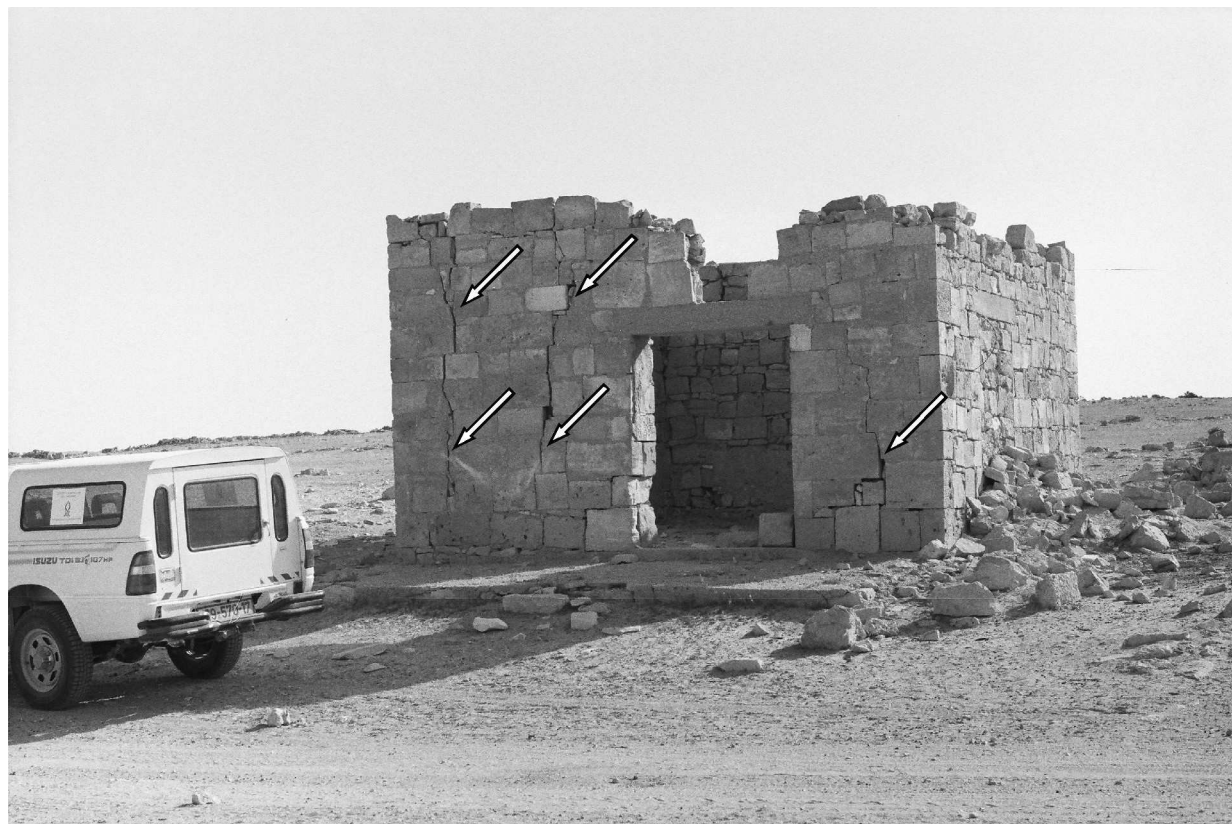
**Длинные сквозные трещины, секущие целиком целые стены в Бедуинской Хальсе. (а) Стена с азимутом простираения  $152^\circ$  в здании 1 рассечена тремя протяженными трещинами (показаны стрелками). Все они простираются от нижней части стены до ее верхней сохранившейся части. Ширина раскрытия этих трещин до 3,5 см. (б) Диаграмма, показывающая, что растрескивание стен определенного направления имеет систематический характер: стены с СВ простираением ( $40^\circ$ - $60^\circ$ ) имеют максимальное число трещин; в перпендикулярных стенах было выявлено меньшее количество трещин. Данные наблюдения показывают, что сейсмические колебания были направлены перпендикулярно стенам СВ направления, то есть, вдоль СЗ-ЮВ оси**

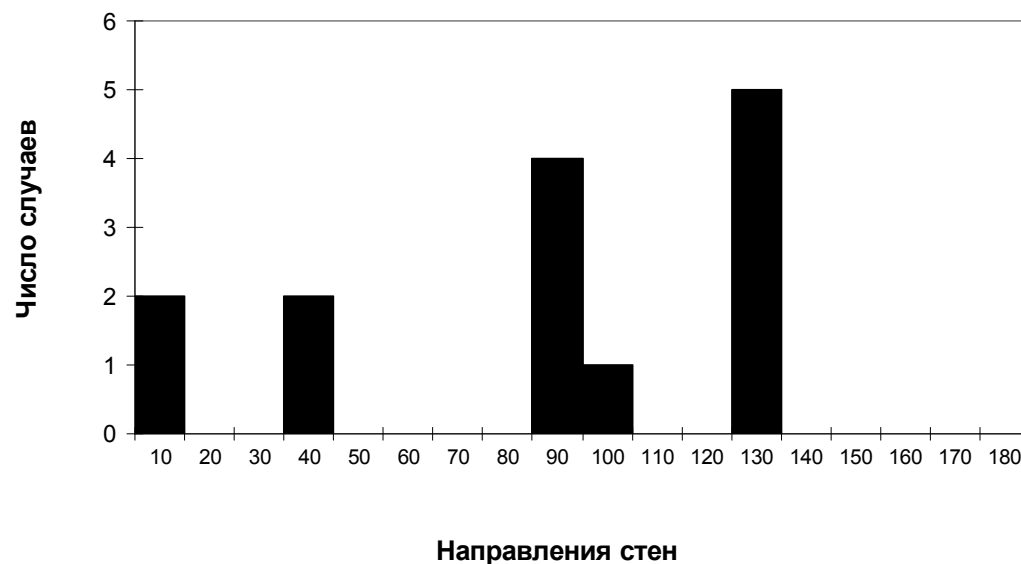
Трещины, секущие дверные и оконные каменные балки в Бедуинской Хальсе. (а) Все три каменные балки над окнами и дверь в северной стене (азимут простирания  $90^\circ$ ) комнаты здания 22 треснули (трещины показаны стрелками)

Диаграмма, показывающая, что стены ВЮВ направления имеют максимальное количество трещин в каменных балках, оконные и дверные балки в стенах перпендикулярного направления имеют меньше трещин

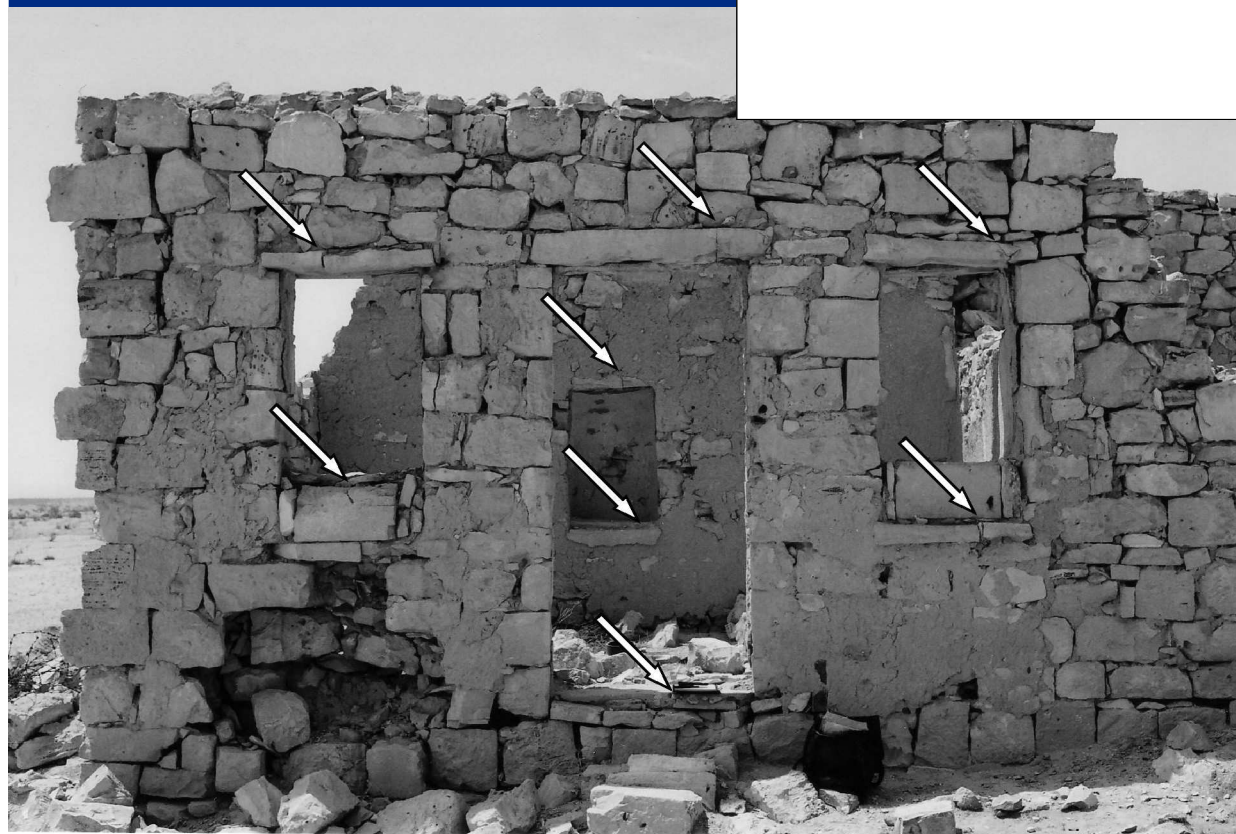
## Расположение строительных блоков в упавшей стене в виде костяшек домино

во дворе здания 20. Стена обрушалась целиком; её дезинтеграция произошла лишь при ударе о грунт, поэтому в настоящее время можно наблюдать на земле регулярное расположение строительных блоков. Максимально каменные блоки были отброшены на расстояние в 5 м (высота стен обычно не превышает 3 м), а цементная балка была отброшена на 2,9 м (при её первоначальной высоте 2 м или менее)

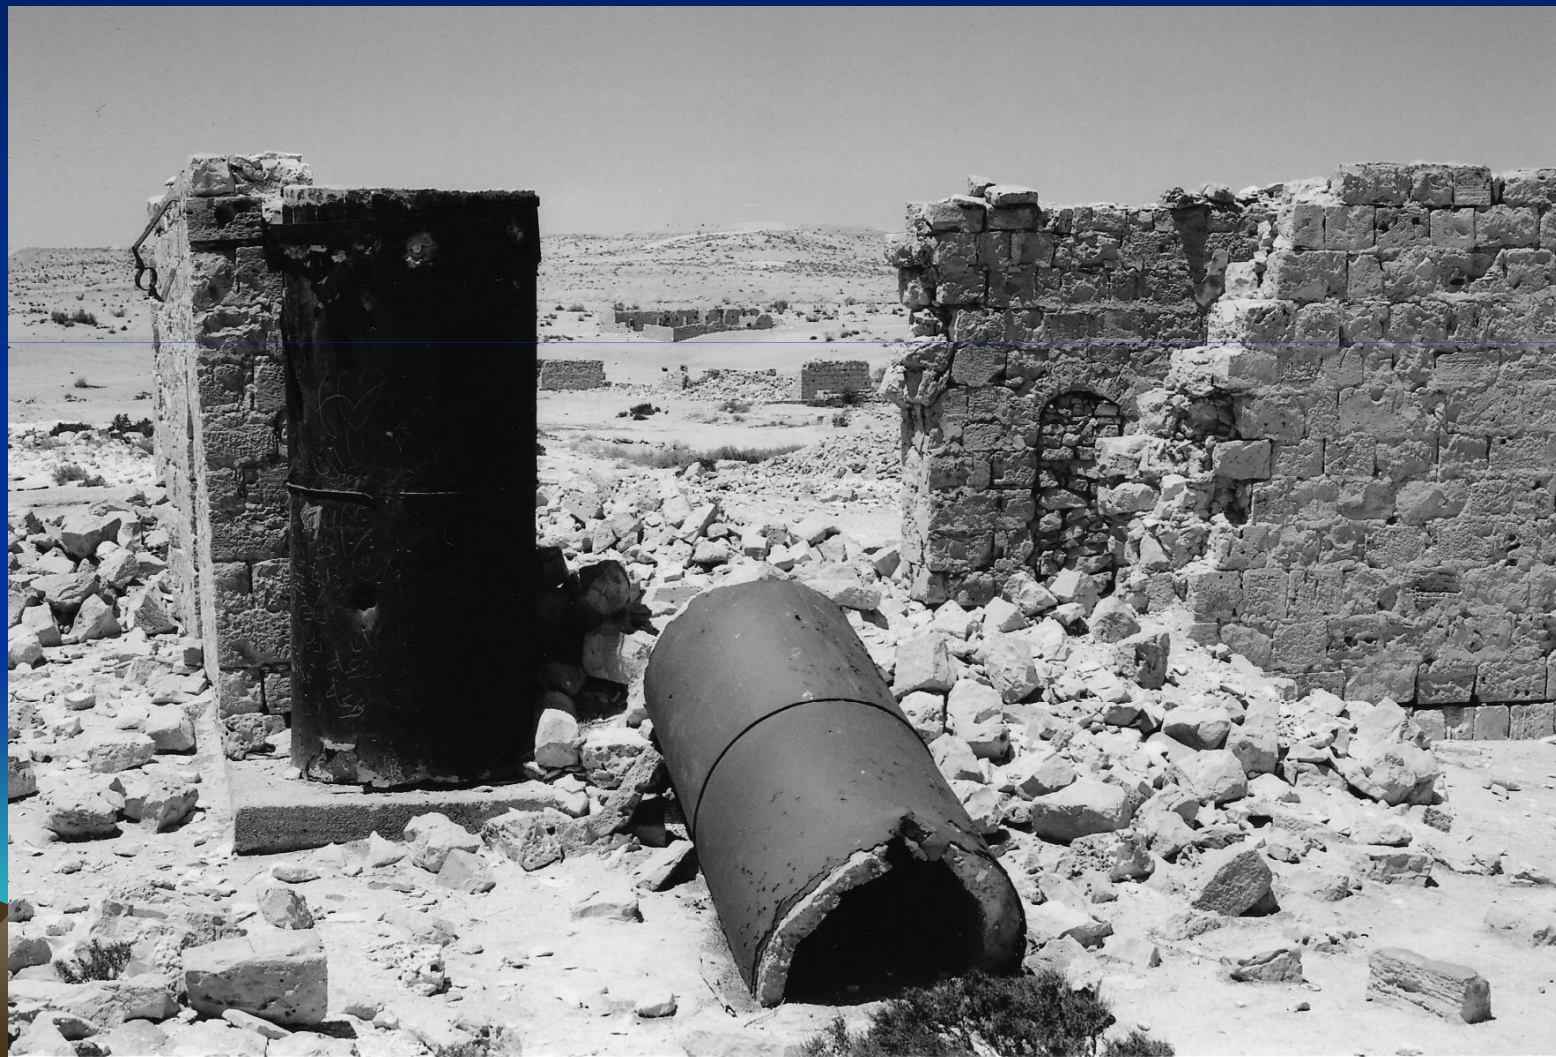
## Почти полностью разрушенный Бедуинский дом

(точка наблюдения 8); азимут простирания сохранившейся стены 134°. Этот пример может означать, что сейсмические движения действовали вдоль СЗ-ЮВ оси – параллельно простиранию этой стены

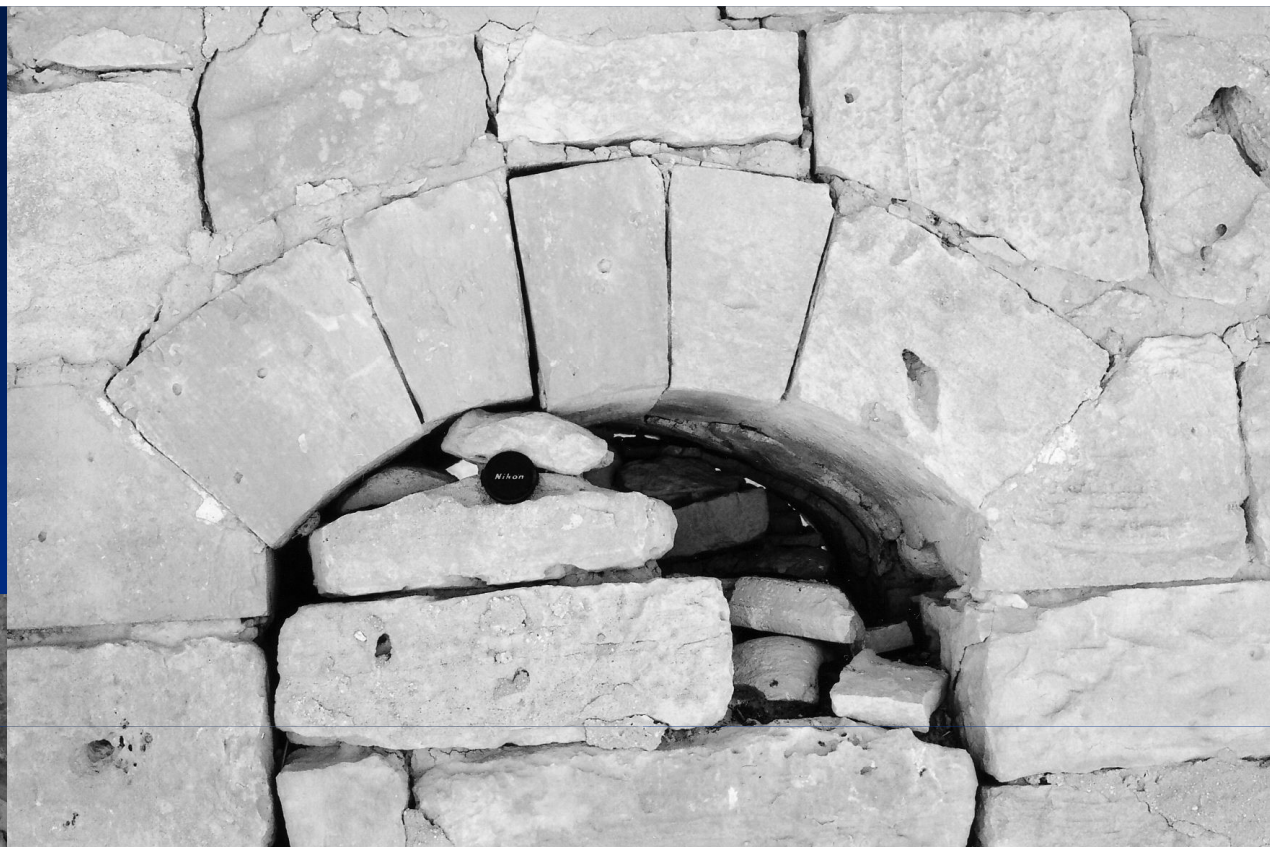
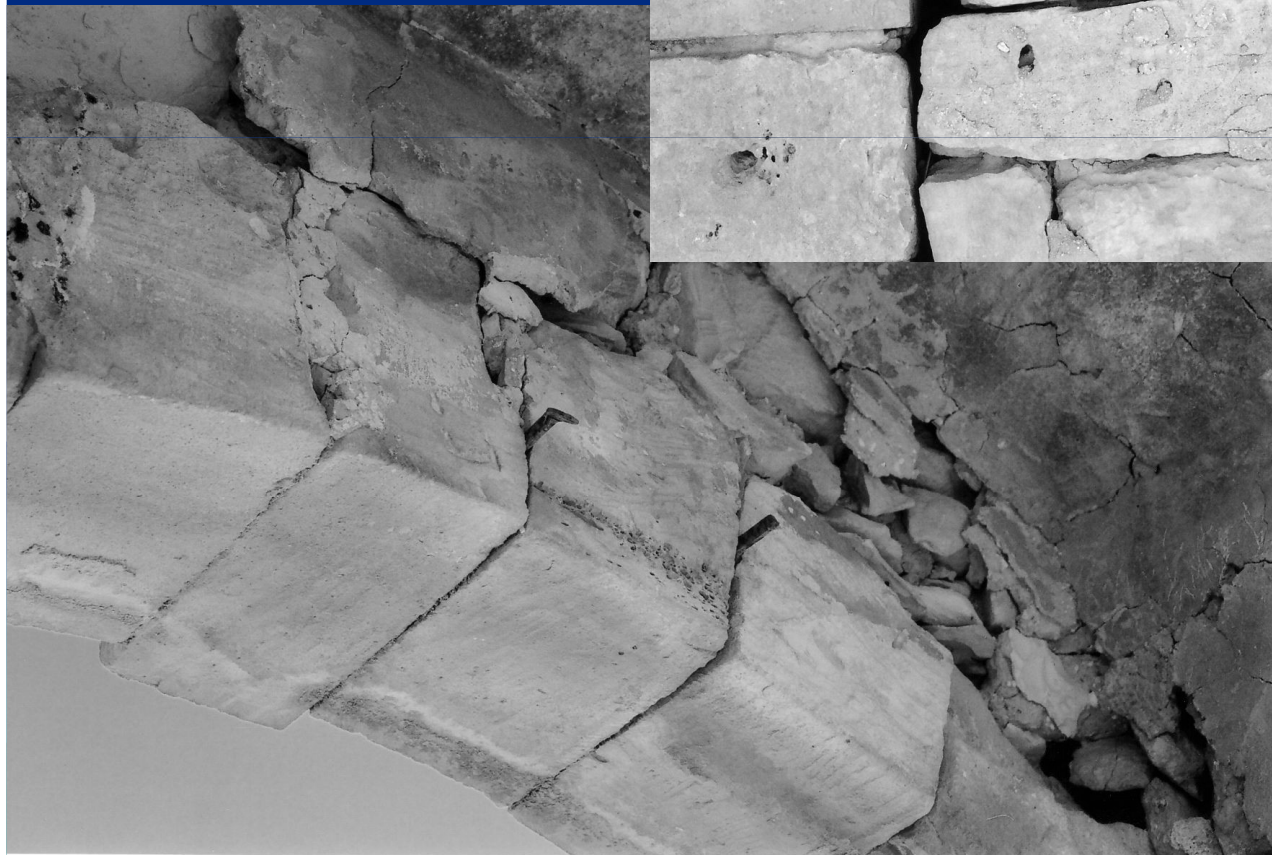
**Блокирование дверных и оконных проемов в зданиях Хальсы.** (а) Бывший широкий вход во двор (точка наблюдения 21) был заложен каменными блоками. Обратите внимание на треснутую бетонную балку над входом (показана стрелками) – вход был заблокирован для предотвращения его возможного будущего обрушения.

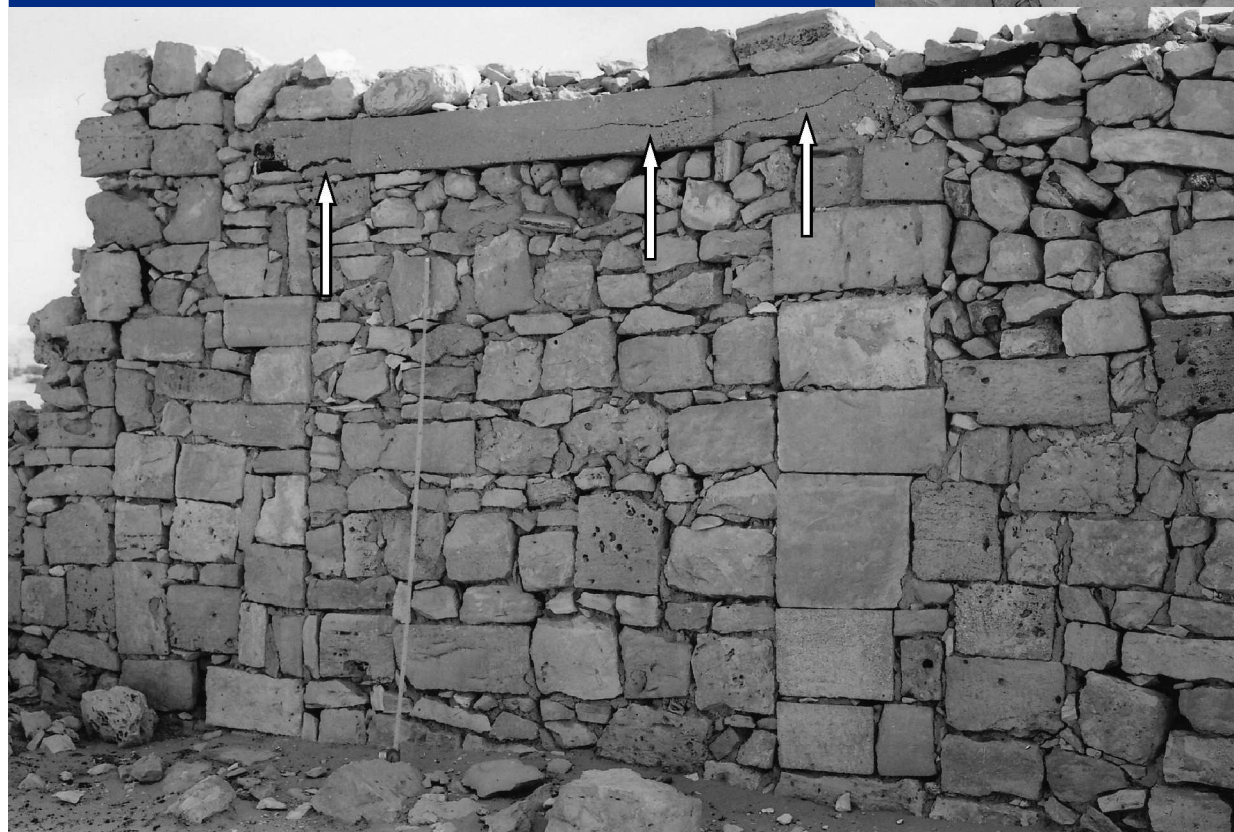
(б) Окно было заблокировано в связи с трещиной в каменной балке над оконным проемом (показана стрелкой) в соседнем дворе
